Fassadensanierung - Schadbilder

Volkshaus Jena

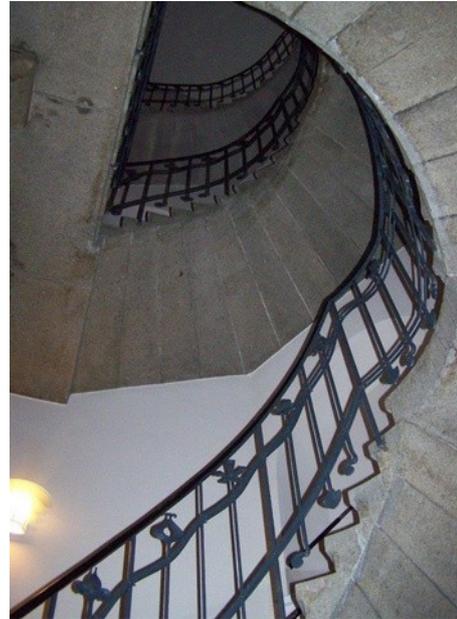
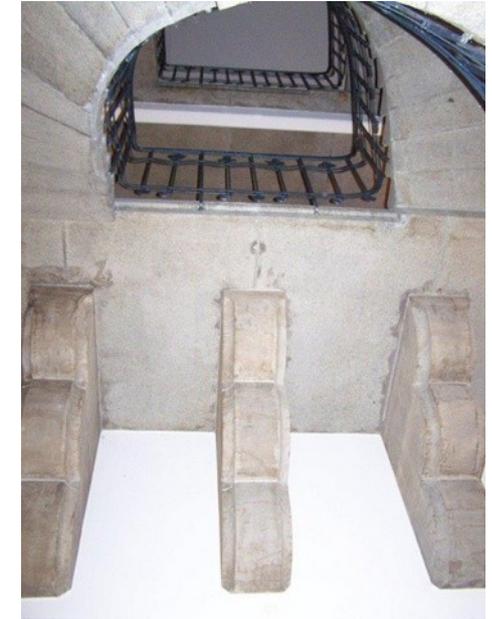
Wendeltreppe im östl. Treppenturm – völlig. ungeeignet für Einbau Aufzug → Einbau nur bei massivem Substanzverlust möglich; Quelle: UDSchB/EZ

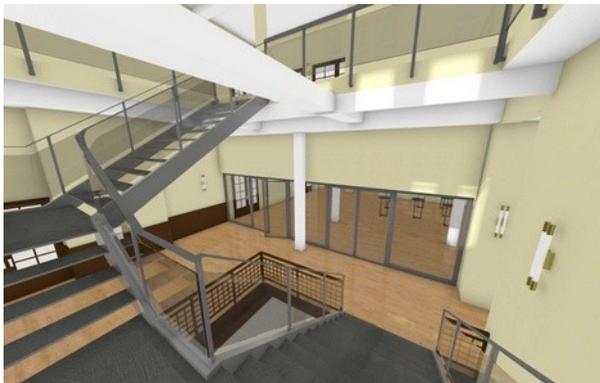
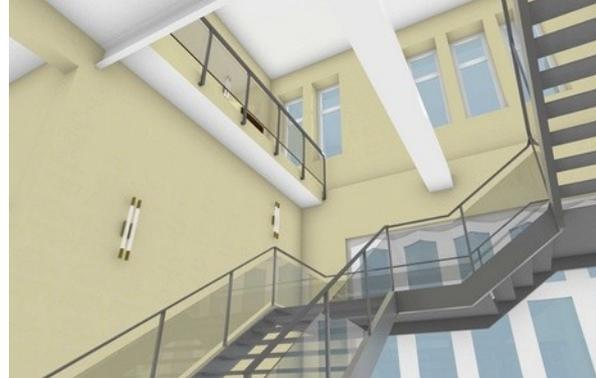
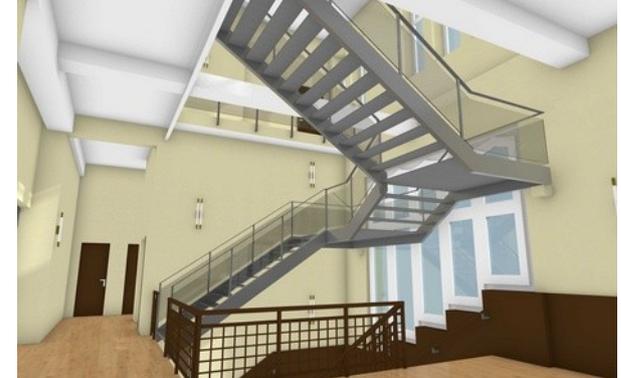
Das Problem des Verbaus des Treppenhausfenster lässt sich leider trotz Schiebens, Streckens etc. nicht lösen (von außen wird Treppen nicht wahrgenommen)

- Treppenkonstruktion, incl. Trittstufen aus Stahl, Geländer Stahlrohr mit Glasfüllung.
- Antritt direkt gegenüber ehemaliger Buchausgabe
 - Südwand obere Diele wieder in bauzeitliche Flucht rückversetzen → neu aber als Glaswand mit Schiebetürelementen
 - ehem. Ziersäule im OG wieder freistellen → nach Rückbau Erkenntnis, dass nur noch gemauerter Säulenkern vorhanden → Neufassung: nur Putz
 - Öffnung Brüstungsfelder notwendig → Integration entfernter Felder in Inneneinrichtung
- Öffnung zweier Deckenfelder
 - Vor Herausnahme 2 Deckenfelder → obwohl lt. bisherigen Dokumentationen keine Wandfassungen zu erwarten- → restaurator. Untersuchung → in äußeren Feldern bauzeitl. Fassungen (andere Felder = Neuaufbau nach Bombenschaden) → Treppe wird so geschoben und gedreht, dass Befunde gehalten werden können

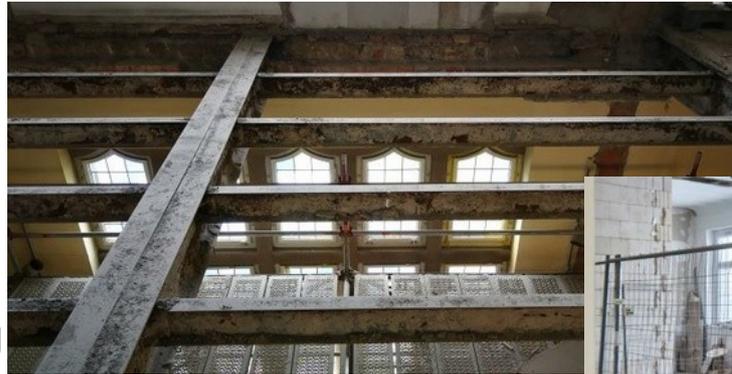
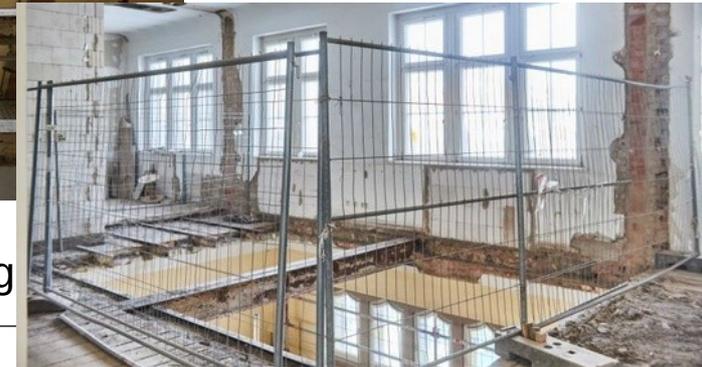
Flächen mit Befunden

- Neuplanung zum Erhalt Fassungen
- neue Abfangung Unterzug notwendig
- Die Befunde sind gesichert,
→ nach Fertigstellung Treppe Teilrekonstruktion für Flächenwirkung

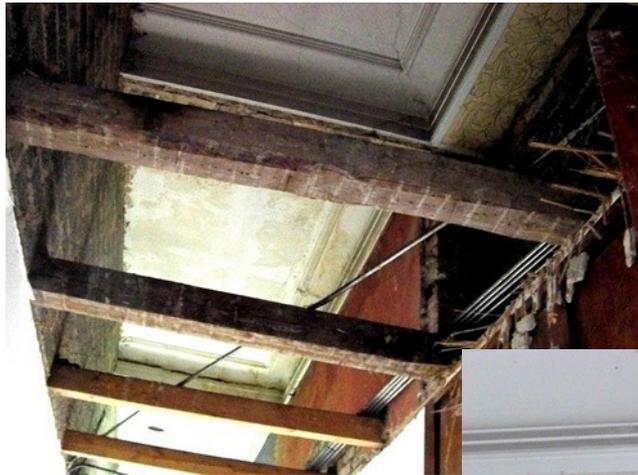
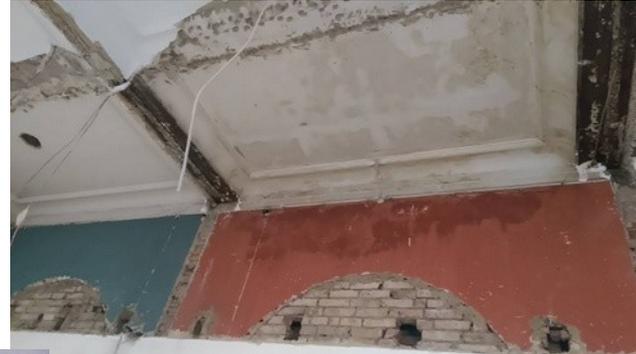
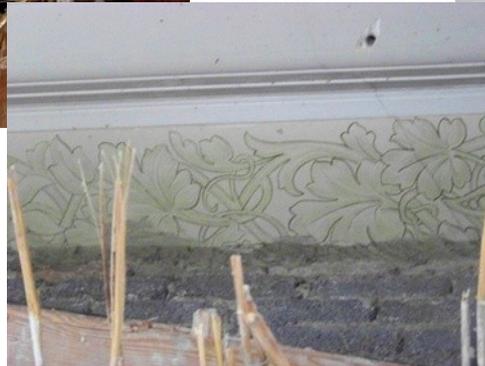
Unten: (Be-)Funde im 1. OG bei
Umbaumaßnahmen → Planung wurde
angepasst
