Fassadensanierung - Schadbilder

Volkshaus Jena

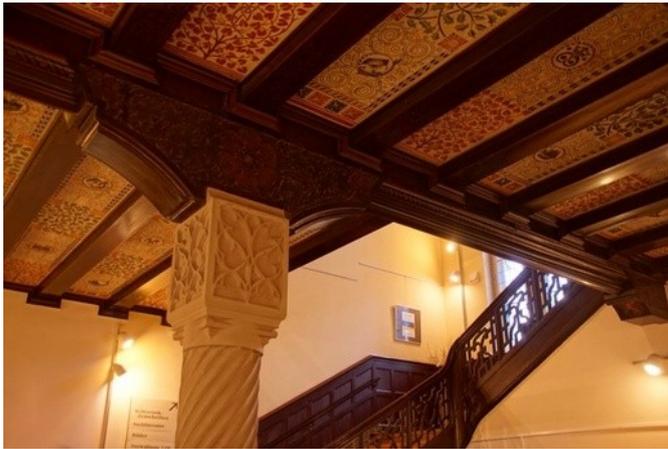
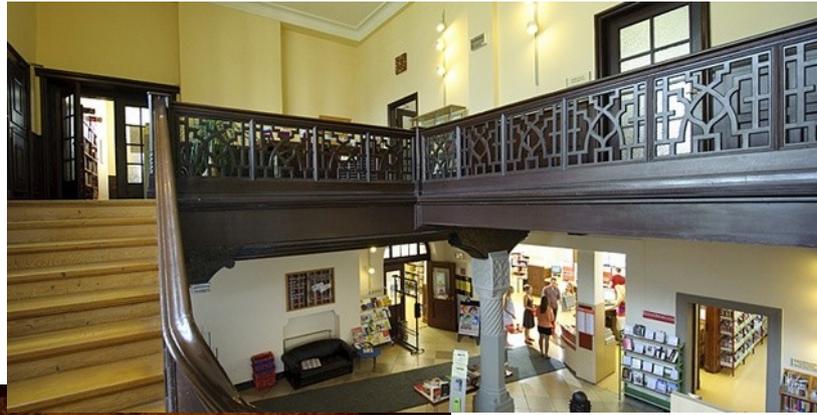
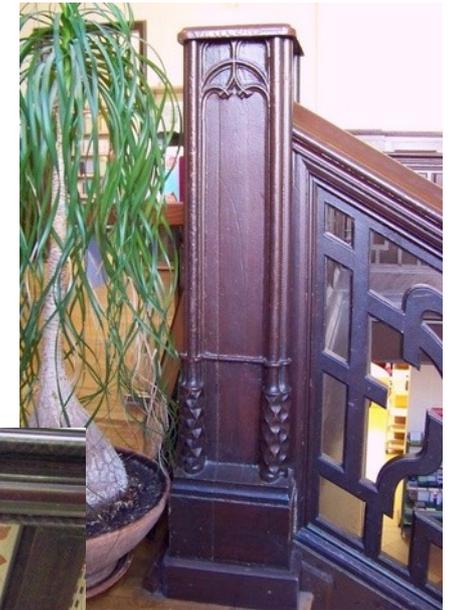
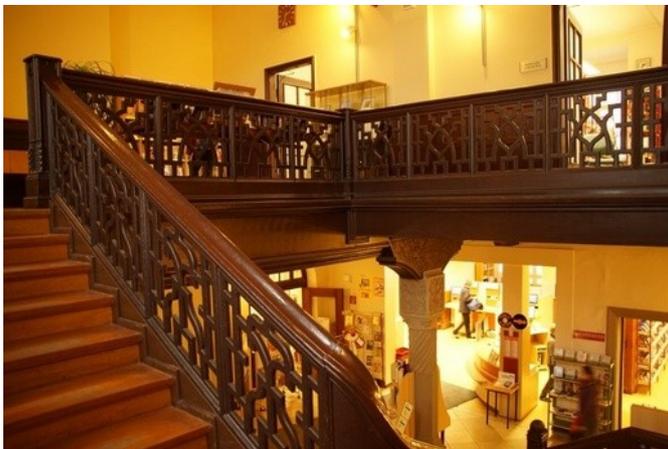
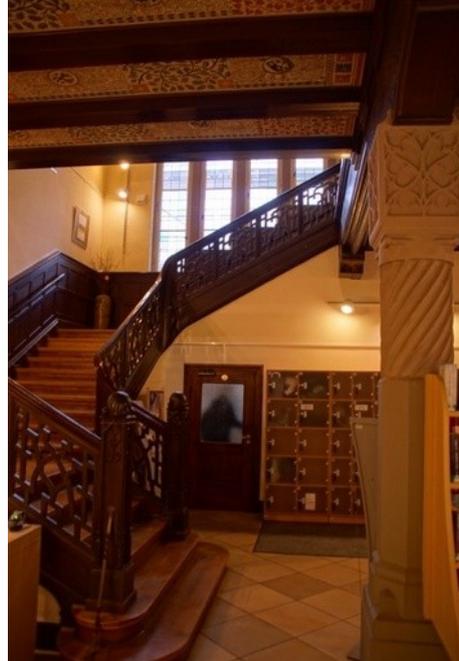
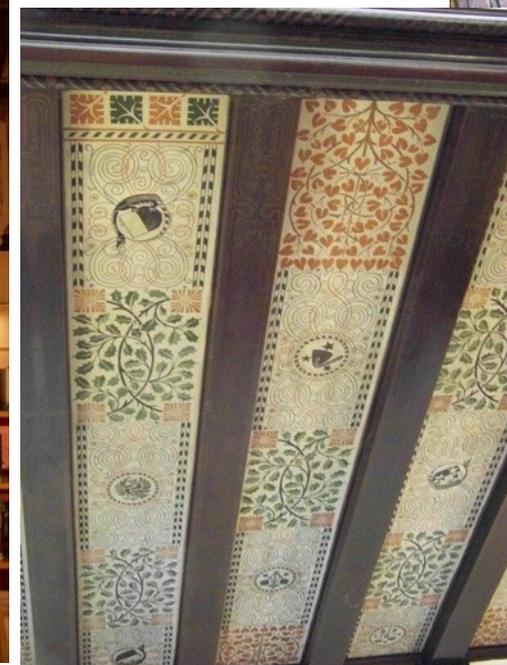
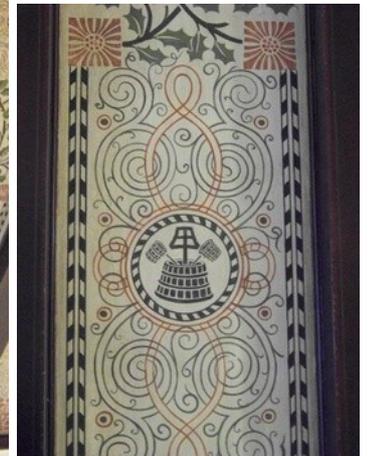
Bestand vor Sanierung

- Bestand:
 - Treppenhaus besonders im OG bereits massiv verändert (vgl. Bilder nächste Folie)
 - EG: Einordnung Toiletten Nordseite, Rückbau Garderobe → Raumzugänge vergrößert, aber Ziersäule, Holztreppe und Oberflächenfassungen Decke erhalten
 - OG: Abbruch Buchausgabe → Wandverschiebung und Integration ehem. Ziersäule in neue Wand, Holzvertäflungen geändert/entfernt, Decke umfassend saniert → lt. bisherigen Dokumentationen → im OG keine Wandfassungen zu erwarten
- Plan:
 - EG: Rückbau Trockenbauwände u. Toiletten/Nord → Öffnung Wände
 - Weiterführung Treppe in 2. OG →
 - OG: Herausnahme zweier Deckenfelder

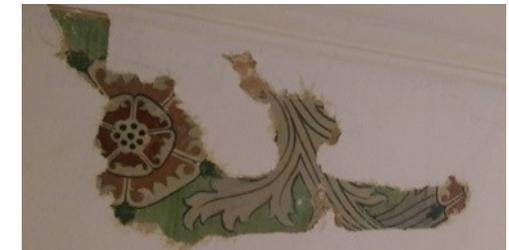
Das Problem des Verbaus des Treppenhausfenster lässt sich leider trotz Schiebens, Streckens etc. nicht lösen (von außen wird Treppen nicht wahrgenommen)

- Treppenkonstruktion, incl. Trittstufen aus Stahl, Geländer Stahlrohr mit Glasfüllung.
- Antritt direkt gegenüber ehemaliger Buchausgabe
 - Südwand obere Diele wieder in bauzeitliche Flucht rückversetzen → neu aber als Glaswand mit Schiebetürelementen
 - ehem. Ziersäule im OG wieder freistellen → nach Rückbau Erkenntnis, dass nur noch gemauerter Säulenkern vorhanden → Neufassung: nur Putz
 - Öffnung Brüstungsfelder notwendig → Integration entfernter Felder in Inneneinrichtung
- Öffnung zweier Deckenfelder
 - Vor Herausnahme 2 Deckenfelder → obwohl lt. bisherigen Dokumentationen keine Wandfassungen zu erwarten- → restaurator. Untersuchung → in äußeren Feldern bauzeitl. Fassungen (andere Felder = Neuaufbau nach Bombenschaden) → Treppe wird so geschoben und gedreht, dass Befunde gehalten werden können

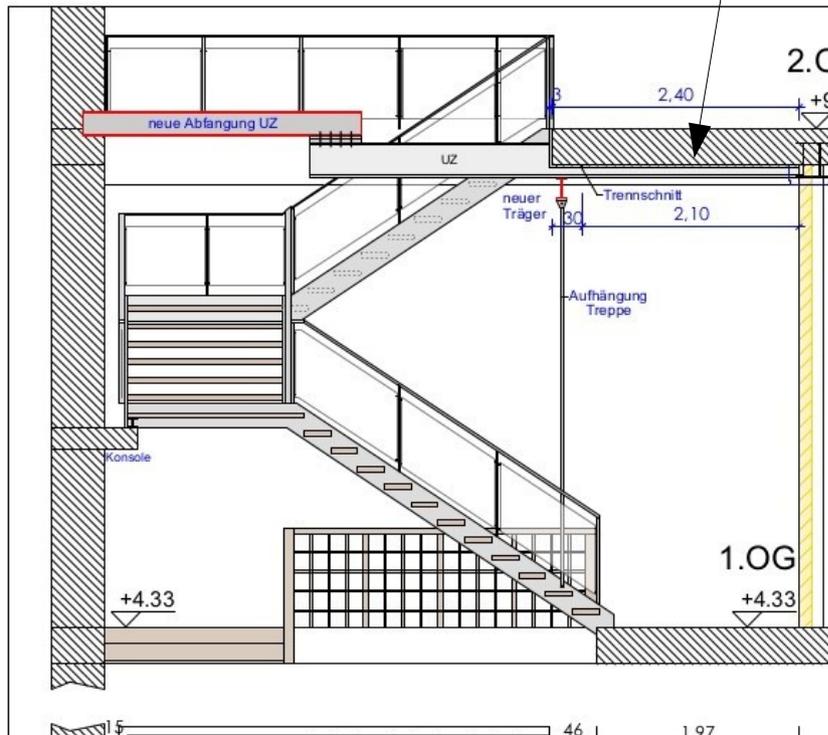
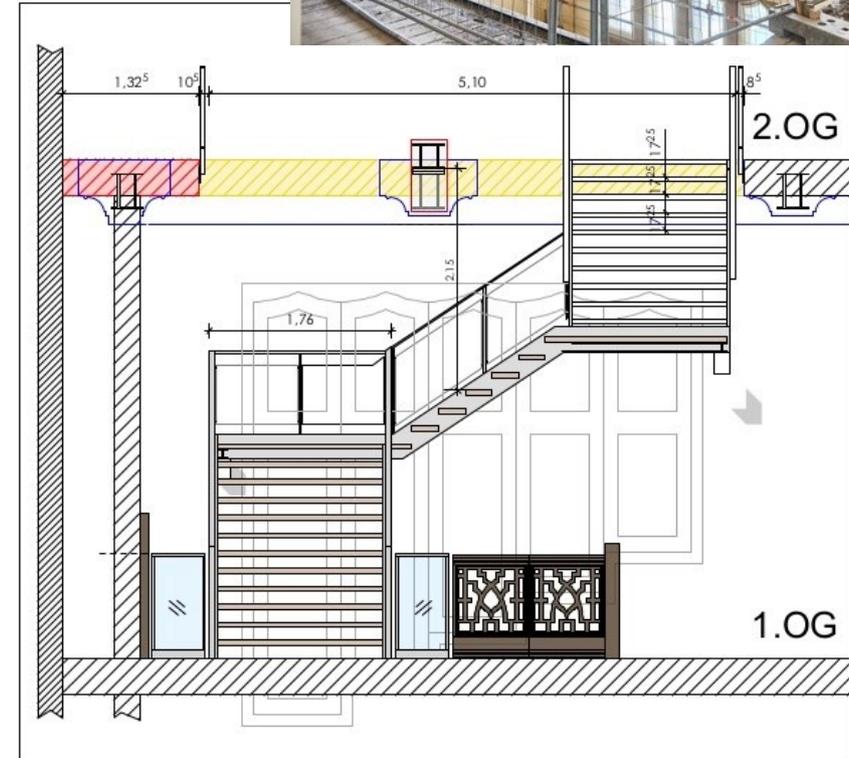
Flächen mit Befunden

- Neuplanung zum Erhalt Fassungen
- neue Abfangung Unterzug notwendig
- Die Befunde sind gesichert,
→ nach Fertigstellung Treppe Teilrekonstruktion für Flächenwirkung

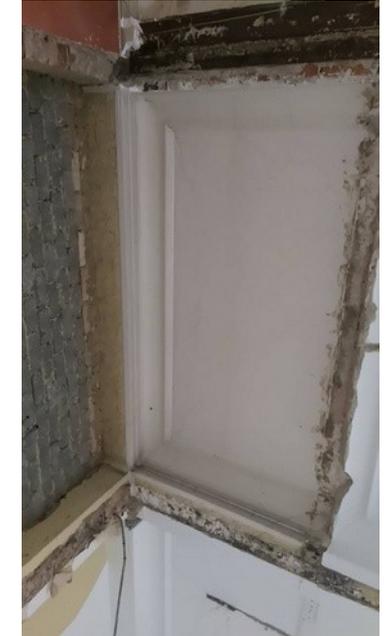
Unten: (Be-)Funde im 1. OG bei
Umbaumaßnahmen → Planung wurde
angepasst
